研究報告

松之山における山小屋の建設作業と民俗

A building method and related folkloristics for traditional thatched hut 'Yamagoya' in Matsunoyama

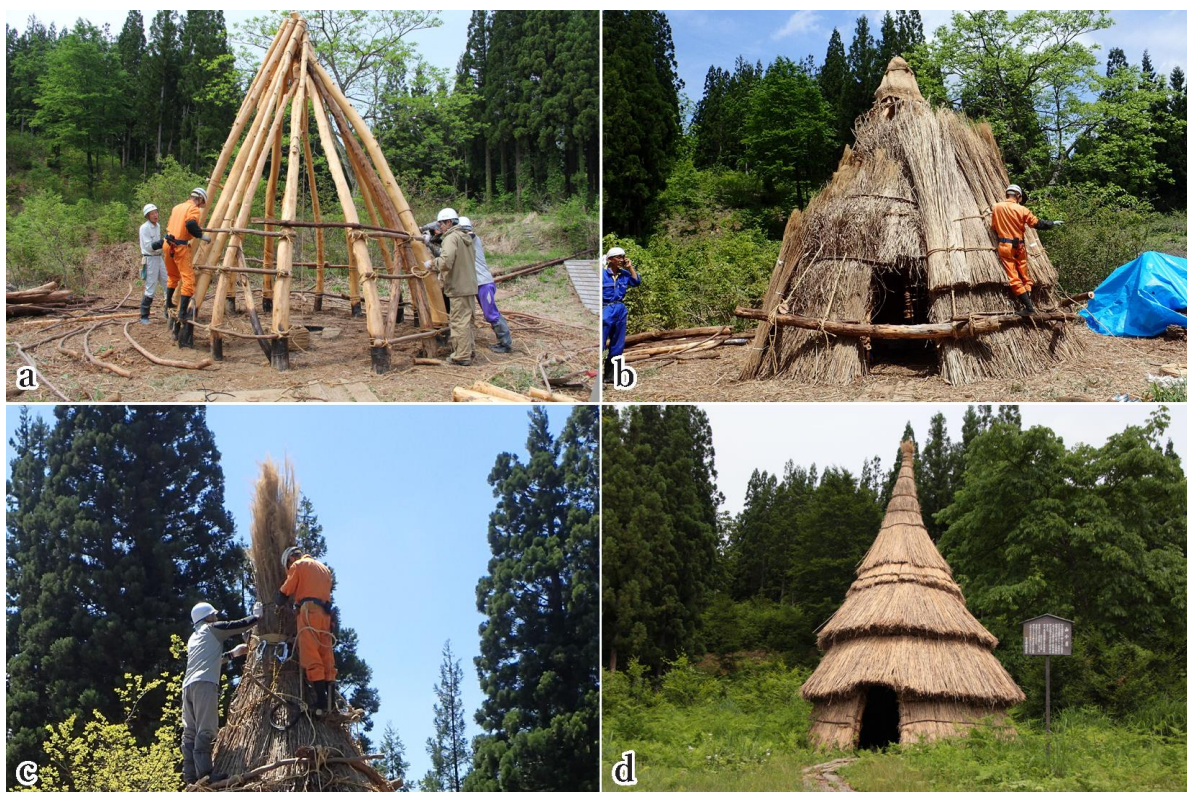
図 2. 山小屋再建設の工程. 骨組み (a). 萱葺き (b). 頂点の仕上げ (c). 完成した山小屋 (d). a は小林誠博士, b, c は村山暁氏, d は著者 (富塚) 撮影.

図1は松之山地域で実際に使用されていた山小屋、図2は山小屋再建設の工程である。松之山地域の山小屋には壁は無く、冬期の雪圧に耐えられるように根曲がりを生じたスギ等の木の幹を柱として、

それらを円錐形に組んだ骨組みにススキを地面から葺き上げて建設されていた(図 1ab, 図 2abc). 柱にスギが利用されるようになったのは第二次世界大戦後の拡大造林期を経てスギの売買価格が低下してからであり, それ以前はウリハダカエデやコナラといった雑木を利用していた. ただし, ブナは腐朽に弱いため利用されなかったようである. 小屋の基礎に礎石等はいれられず, 柱を地面に直接埋める掘っ建て小屋であった(図 2a). 山小屋の萱葺は萱の根元側が外側あるいは下方になるように葺き, 一定の間隔で段差をつけることが多かった(図 1a, 図 2bd). この葺き方は松之山地域では「ニューガサブキ」と呼ばれ, 家屋の萱葺屋根で頻繁に用いられる, 段差をつけない葺き方は「ホンブキ」と呼ばれて区別されていた. ニュウガサブキはホンブキと比較すると必要な萱の量が少ないという利点があり, 家屋でも葺き替えの際に用意した萱が少ない場合に利用されることもあった. 一方で耐久性の面では劣っており, ニュウガサブキでは 10 年で葺き替えが必要なのに対し, ホンブキでは

丁寧に管理すれば 60 年は葺き替えずに利用できるとされていた. 山小屋の下段の萱葺は壁としての役割も果たすため, 風雨を防ぐ 2 層構造にしていた. 内層の萱には葺き替えの際にでた古萱を再利用していたようである. 山小屋の頂点は漏水が生じないように強く巻き締めて仕上げを行っていた(図 1b, 図 2c). 萱は内外から横木によって圧迫されて固定され, これらはそれぞれ家屋の萱葺屋根における屋中とぬいぼくに相当し(安藤 2017), 山小屋では双方が一括して「ナル」と呼ばれた. ナルには良くしなり, 丈夫なりョウブやマルバマンサクが用いられてきた(図 1a, 図 2a). ヤマウルシも良くしなり, かつ腐朽に耐性があるためナルに利用されることもあったが, 必要な太さのヤマウルシを確保することが難しいため利用される機会は少なかったようである. 柱同士やナル同士, ナルと柱の結びつけ, 山小屋の頂点の締め上げには荒縄やフジ等のツル植物, 細いマルバマンサク等が利用されていた. 山小屋の床には筵が敷かれ, 防寒対策にその下に藁が敷かれることもあった(小口八重子氏; 福原正子氏; 保坂政一氏, 私信). 入り口部分を冬期に解体可能な張り出し構造にした山小屋が作られることもあり(図 1b), 張り出し部分は雨具等を脱ぎ着する場所として利用されていたようである.

古い山小屋は萱とナルをすべて取り外した後、再利用可能な柱はそのまま残し、腐朽の進んだ柱だけを交換した。地面に約30cmの穴を掘り、そこにスギの柱を入れて固定した。円錐の頂点と古い山小屋の地炉が同一鉛直線上になるように曲がりや太さの異なるスギ同士の間隔や柱の角度、組み方を調整して組み立てた。柱は再利用した柱も含めて合計で18本立て、柱同士は頂点で針金を使って結びつけた（図2a）。屋中に相当する内側のナルは荒縄を利用して柱に結びつけた。ナル同士は針金で結びつけながら継

ぎ足して山小屋を一周させ、合計で10段のナルを組んだ(図2a)。

萱をナルに固定する作業は松之山地域では「針とり」と呼ばれた。針とりは先端付近に穴が開いた巨大な針のような専用の道具を使用し、山小屋内外の作業員が協力して行っていた(図4a)。今回の再建設で地域住民から提供されたハネソは下段の萱葺の内層に利用し、キョロロのスタッフが採集した葉のついた萱を外層に使用して両者を補完した。2段目以降の高所の萱を葺く際は短く切った雑木を荒縄でナルに懸けて組んだ「あしろ木」を足場としていた(図4bc)。萱葺の段数は山小屋の大きさや材料として用意した萱の長さによって調整される。今回の再建設では全体で5段になるように萱を葺いた(図2d)。山小屋の頂点は内側の柱を箆で覆い(図2b)、その上から萱を葺いて、萱を荒縄と針金で強く結び付けた(図2c)。萱葺の縁が揃っていないと漏水と耐久性の低下の原因となるため、2段目以降の萱は固定する前に萱の根元から木槌で叩いて萱の下端を揃えとともに(図4b)、固定後に刈り込みを行った。

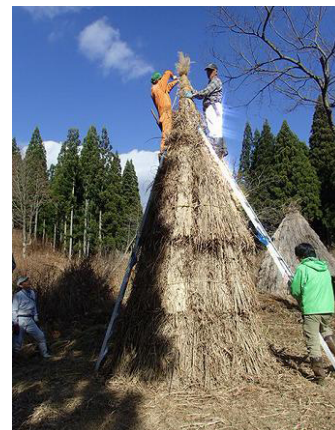
図3. カヤツボ。再建設する予定の山小屋の近傍に保管した。写真は村山暁氏撮影。

頼母子講による萱の相互扶助も行われていたが（久保田 1991b）、山小屋の萱葺で頼母子講が行われる機会は少なかったようである。刈り取った萱は円錐形に萱を堆積した「カヤツボ」で保管していた（図3）。今回の再建設で利用した萱は、地域住民から提供された軽トラック3台分の萱とキョロロのスタッフが2016年の秋に新潟県津南町の萱場から刈り取ったススキを利用した。前者の萱にはススキとヨシが含まれ、葉が取り除かれて乾燥済みであったため屋内で保管した。後者の萱はカヤツボの状態ですぎ林内で保管し、2017年の5月にカヤツボを解き、再建設作業に先立ってスギ林内で乾燥させた。

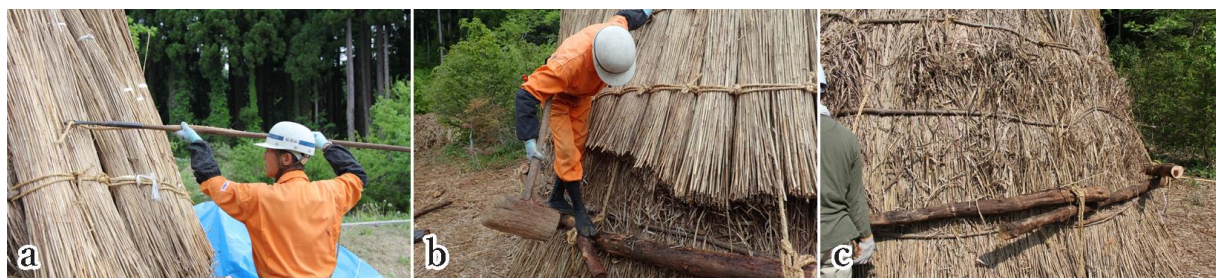
図4. 山小屋の萱葺。針とり(a)。仮固定した萱を木槌で叩いて揃える(b)。ナルとあしろ木(c)。a, cは小林誠博士, bは村山暁氏撮影。
